# MIGLIORAMENTO SISMICO EDIFICIO VIA DELLE SCUOLE (EX BIBLIOTECA): INTERVENTI STRUTTURALI DEI LOCALI DELLA SEDE DEL QUARTIERE BORGO PANIGALE

## 1. INDICAZIONI PER LA COMPrensIONE DELL'AMBITO D'INTERVENTO

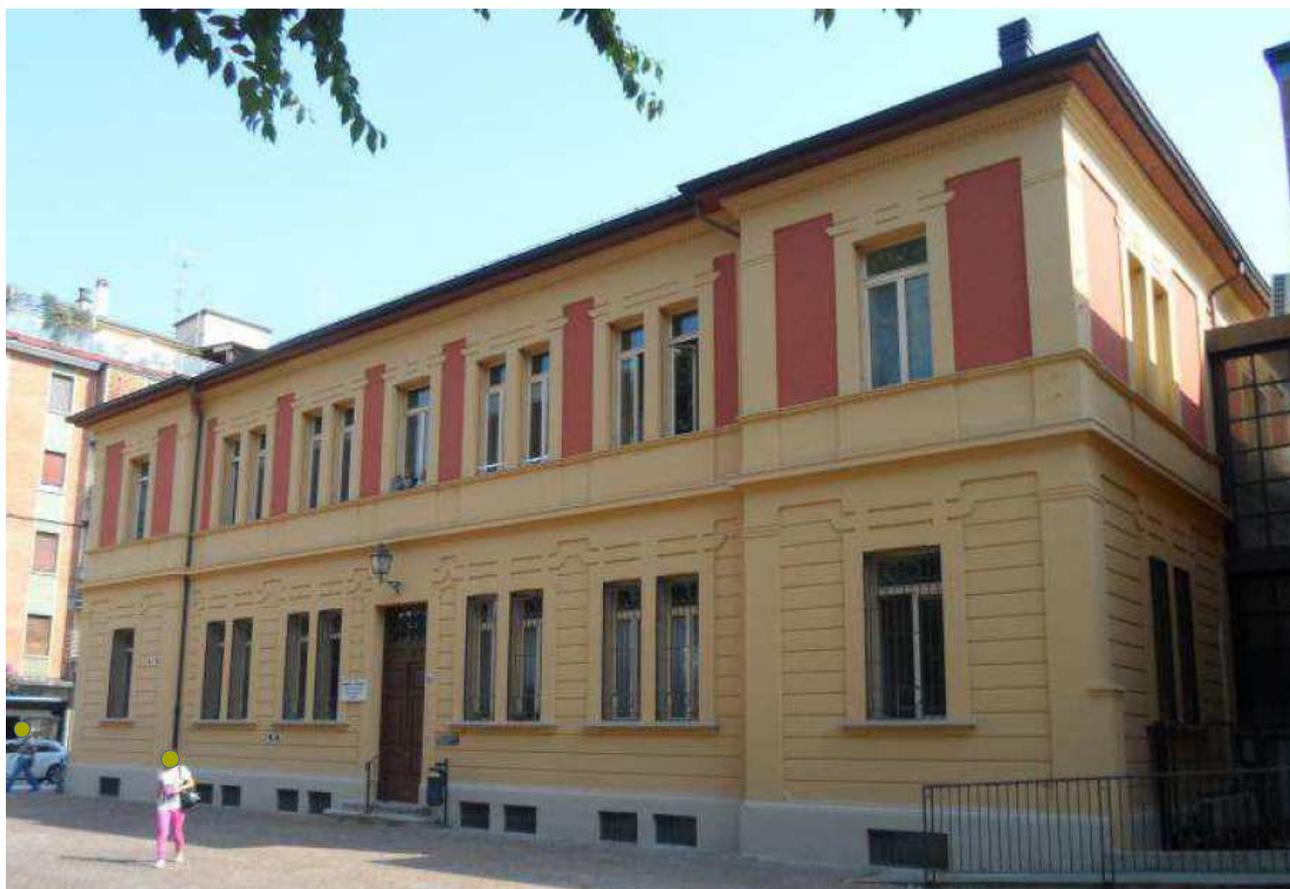
Prospetto sud edificio A

Quindi allo stato attuale si rileva un modesto quadro fessurativo; in particolare questo è concentrato lungo il prospetto ovest, in corrispondenza delle fasce di piano della prima elevazione fuori terra del complesso edilizio.

Inoltre si leggono indebolimenti locali, dettati da:

- mancanza di collegamento degli orizzontamenti con i sottostanti pannelli murari;
- mancanza di ammorsamento dei paramenti murari ortogonali interni;
- mancanza di continuità di alcuni maschi murari in corrispondenza della prima elevazione.

- Realizzazione di ammorsamenti nelle testate o negli incroci dei paramenti dove ad oggi non sono presenti;
- Chiusura puntuale di alcune lesioni.

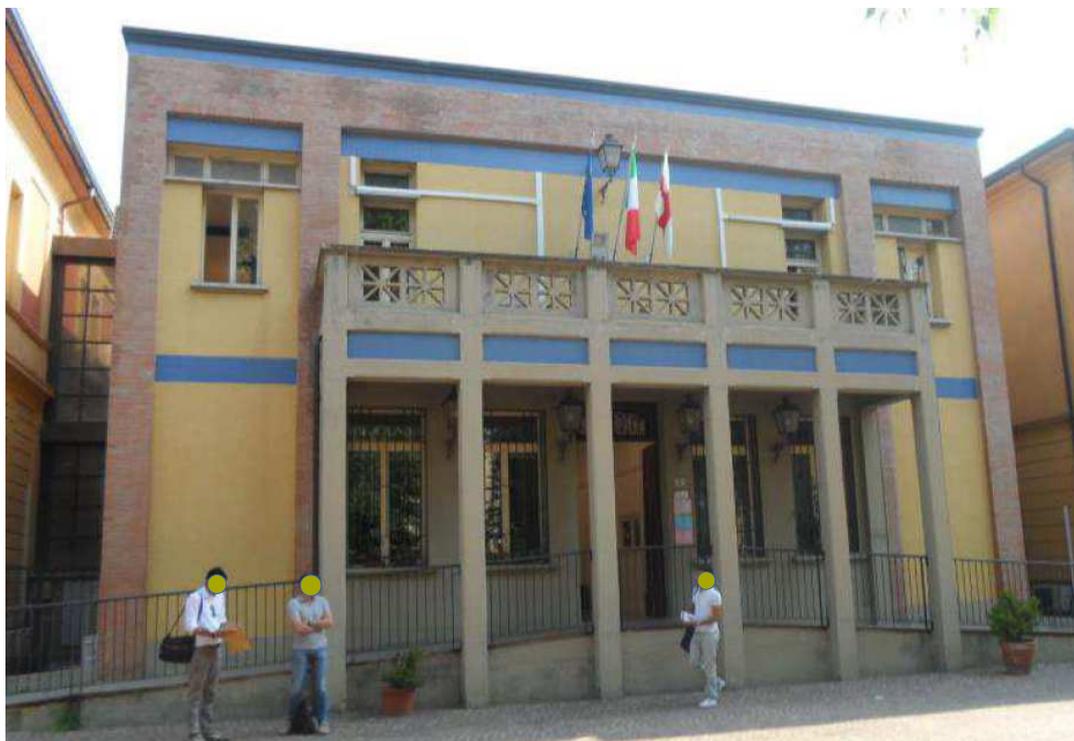
Prospecto sud edificio B

Nel complesso il fabbricato ha evidenziato un buon comportamento della struttura alle azioni sismiche, infatti sono state rilevate solo alcune lesioni localizzate. Quest'ultimo aspetto è riconducibile alla presenza di travi in c.a. poste al di sopra di pareti portanti di muratura.

Si rilevano inoltre alcune criticità dettate dalla distribuzione plani-volumetrica dell'edificio:

- ampio doppio volume interessante la seconda e terza elevazione del fabbricato, questo si traduce in elevata snellezza dei pannelli murari e attivazione del meccanismo di ribaltamento dei pannelli murari fuori dal proprio piano verticale;
- "timpano" sommitale, con conseguente ribaltamento fuori dal piano dell'elemento murario.

- Inserimento di cordolature di parete atte a ridurre la snellezza delle pareti che affacciano sul doppio volume;
- Inserimento di elementi in acciaio atti a contenere il meccanismo locale di ribaltamento fuori dal piano del timpano sommitale in corrispondenza dei prospetti sud e nord.

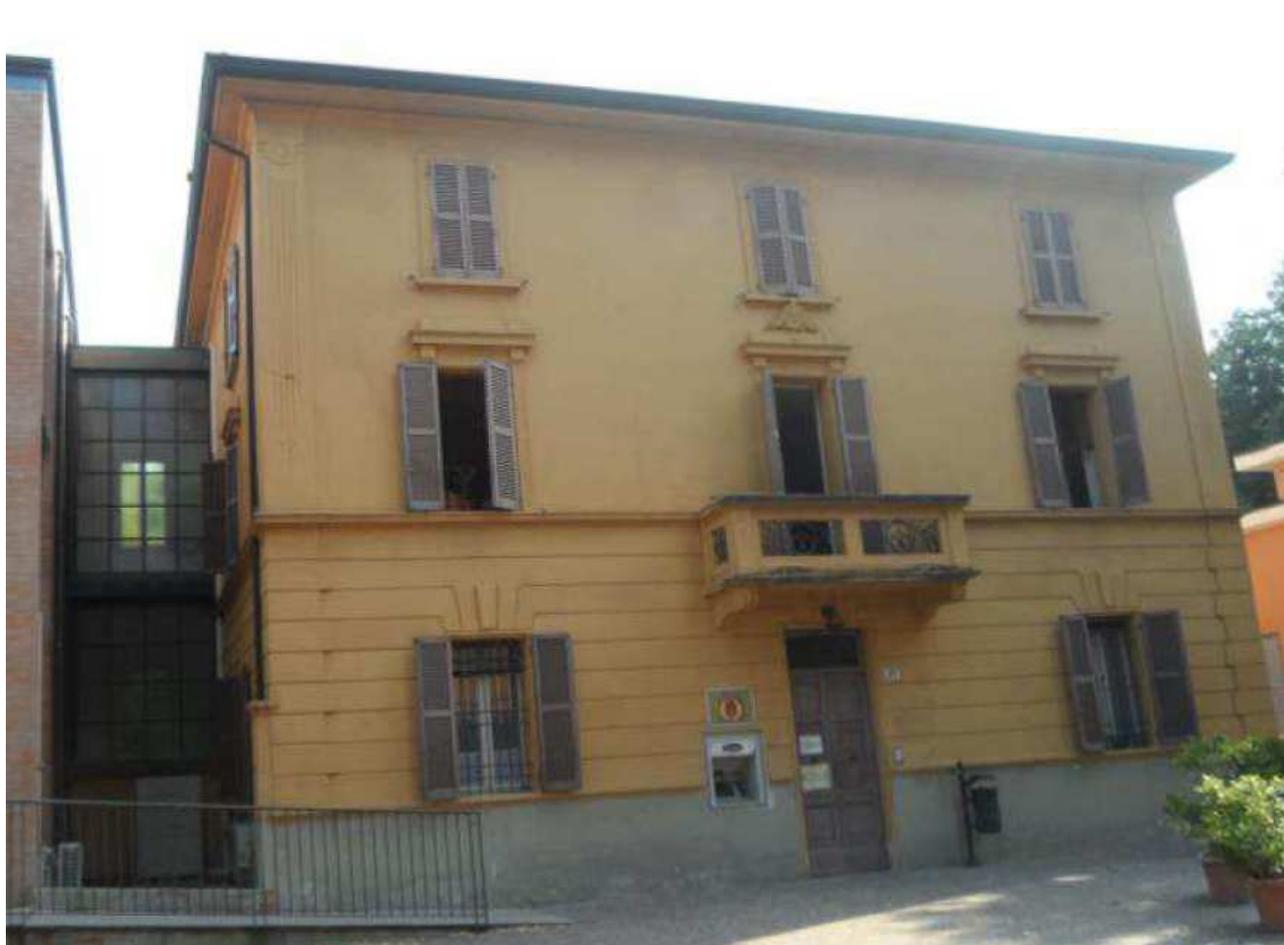
Prospetto sud edificio C

L'edificio C risulta essere quello maggiormente danneggiato dagli eventi sismici del 2012, si rileva infatti un diffuso quadro fessurativo, costituito sia da lesioni passanti, che da lesioni non passanti. In particolare il quadro fessurativo è concentrato lungo il prospetto ovest, in corrispondenza del doppio volume ed ha una lesione a tutta altezza nel prospetto est.

Tali lesioni segnalano la presenza di diversi indebolimenti locali dettati da:

- mancanza di collegamento degli orizzontamenti con i sottostanti pannelli murari;
- mancanza di ammorsamento dei paramenti murari ortogonali interni dettata da tipologie di verse di materiale utilizzato;
- presenza di un ampio doppio volume che interessa in parte la seconda e terza elevazione (sala consiliare);
- assenza di cordolatura e di collegamento con la sottostante muratura della struttura di copertura.

- Realizzazione di ammorsamenti nelle testate o negli incroci dei paramenti dove ad oggi non sono presenti;
- Realizzazione di un giunto sismico tra il corpo scala e l'edificio C;
- Chiusura puntuale di alcune lesioni con cuciture armate o con metodo cuci-scuci;
- Inserimento di cordolature di parete atte a ridurre la snellezza delle pareti che affacciano sul doppio volume;
- Inserimento di nuovi profili in acciaio a sostegno della volta esistente;
- Demolizione della struttura di copertura latero-cementizia pesante e sostituzione con soluzione leggera lignea;
- Realizzazione di un nuovo solaio praticabile per consentire l'accesso in copertura.

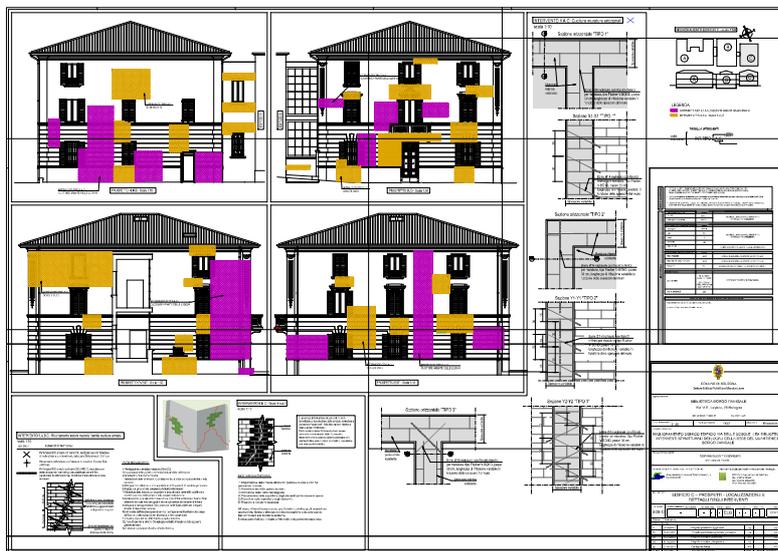
Questo corpo di fabbricato risulta particolarmente danneggiato, con evidenti lesioni diffuse nei paramenti murari di tutte le elevazioni.

L'esteso quadro fessurativo ha comportato quindi la progettazione di numerosi interventi locali; comunque gli interventi sono classificati come **interventi locali** ai sensi del punto 8.4.3 della Normativa vigente, DM 14 Gennaio 2008.
