**OGGETTO: Risposta ad interrogazione PG. n. 606020/2022 in merito all'impianto idrico di Via San Mamolo**

## **Relazione tecnica**

### **Rottura di rete acquedottistica**

**Via San Mamolo  
in Comune di Bologna**

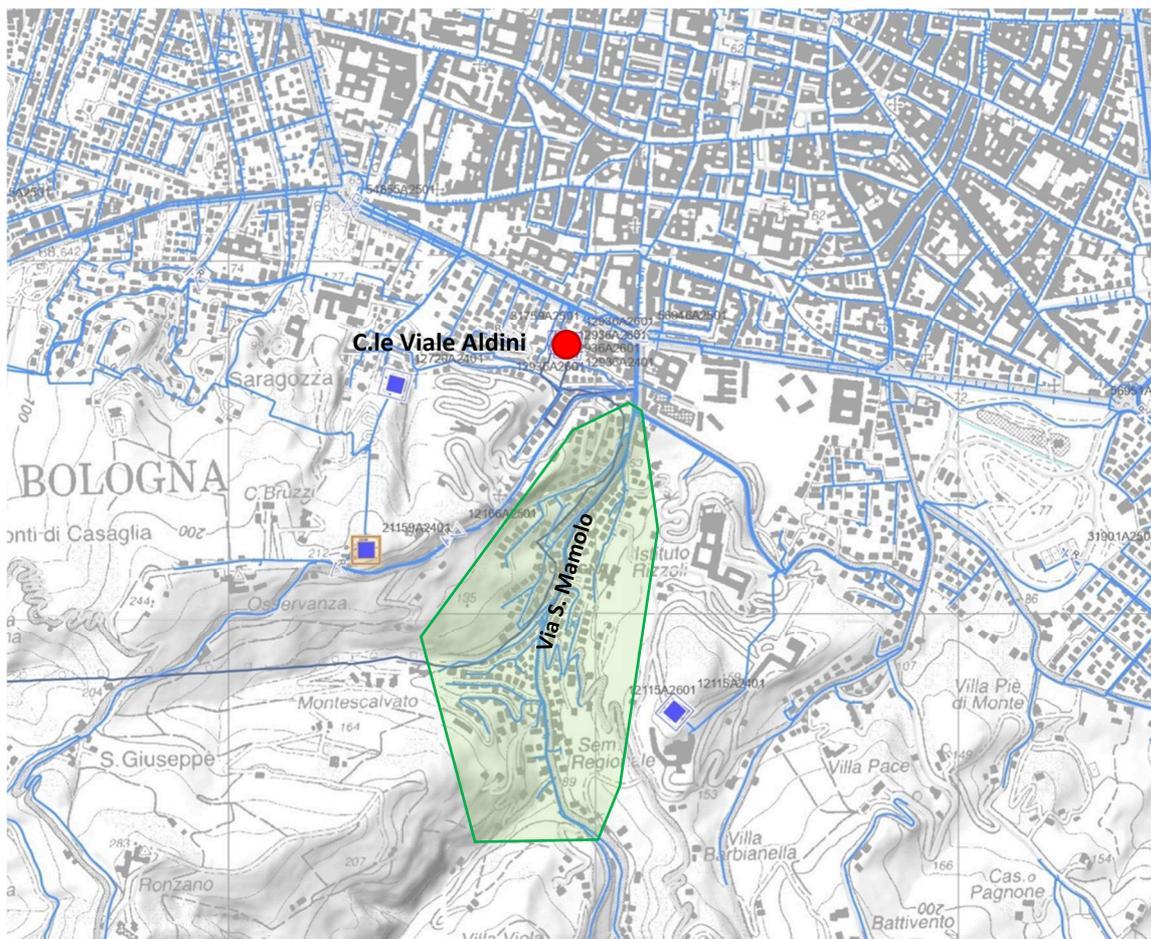
La rete di Via San Mamolo, evidenziata in verde nella planimetria in calce, fa parte del Distretto della media Collina, alimentato dalla centrale di Viale Aldini.

Fig. 1 – Inquadramento rete acquedottistica Via San Mamolo e dintorni
