# MIGLIORAMENTO SISMICO EDIFICIO VIA DELLE SCUOLE (EX BIBLIOTECA): INTERVENTI STRUTTURALI DEI LOCALI DELLA SEDE DEL QUARTIERE BORGO PANIGALE

## 1. INDICAZIONI PER LA COMPrensIONE DELL'AMBITO D'INTERVENTO

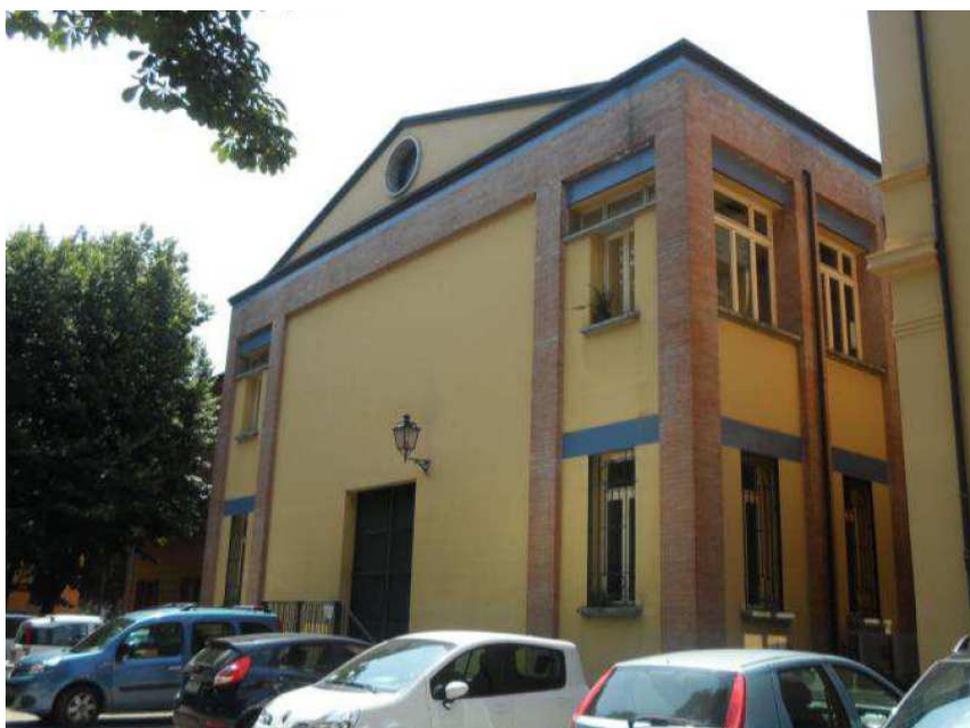
Edificio C

L'edificio C risulta essere quello maggiormente danneggiato dagli eventi sismici del 2012, si rileva infatti un diffuso quadro fessurativo, costituito sia da lesioni passanti, che da lesioni non passanti. In particolare il quadro fessurativo è concentrato lungo il prospetto ovest, in corrispondenza del doppio volume ed ha una lesione a tutta altezza nel prospetto est.

Questo corpo di fabbricato risulta particolarmente danneggiato, con evidenti lesioni diffuse nei paramenti murari di tutte le elevazioni.

- Realizzazione di ammorsamenti nelle testate o negli incroci dei paramenti dove ad oggi non sono presenti;
- Realizzazione di un giunto sismico tra il corpo scala e l'edificio C;
- Chiusura puntuale di alcune lesioni con cuciture armate o con metodo cuci-scuci;
- Inserimento di cordolature di parete atte a ridurre la snellezza delle pareti che affacciano sul doppio volume;
- Inserimento di nuovi profili in acciaio a sostegno della volta esistente;
- Demolizione della struttura di copertura latero-cementizia pesante e sostituzione con soluzione leggera lignea;
- Realizzazione di un nuovo solaio praticabile per consentire l'accesso in copertura.
